新型千ムニ251 硫酸浸漬(過酷)試験結果報告

2020.7.16 東京熱化学工業(株)

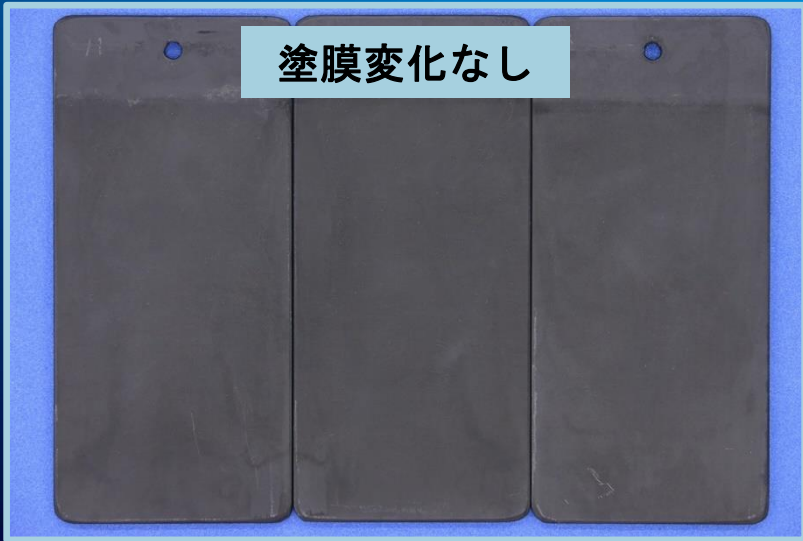
50% H_2SO_4

4.1.耐酸性試験(S-TEN材:耐硫酸・塩酸露点腐食鋼+新型チム二)

塗膜変化なし

S-TEN材及びSS材ともに塗板に異常は見られませんでした。
鉛筆硬度で若干の低下が見られます。

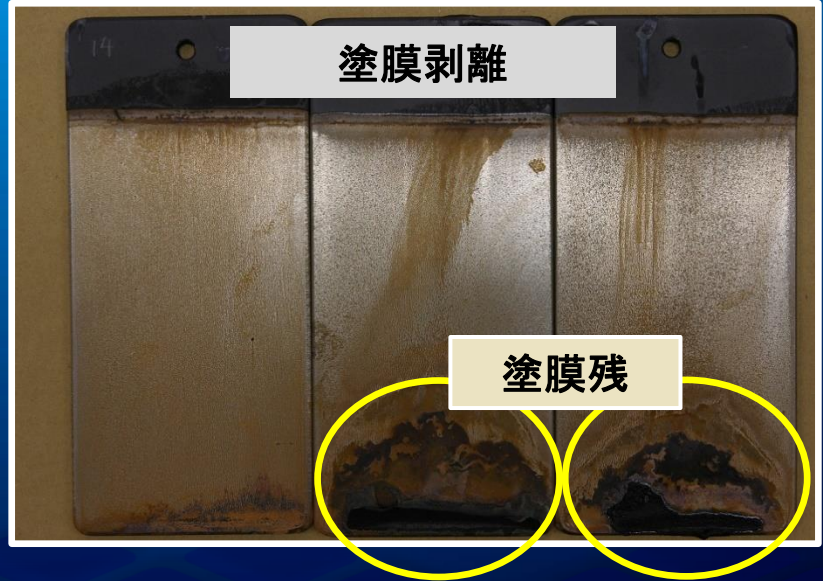
70% H_2SO_4

塗膜剥離

塗膜残

いずれの塗膜もほぼなくなっており、基材がむき出しの状態となっていました。
試験片下部に塗膜残を確認できる事から、吃水線付近より下部方向に向かって腐食(膜剥離)が進行したと推定しています。

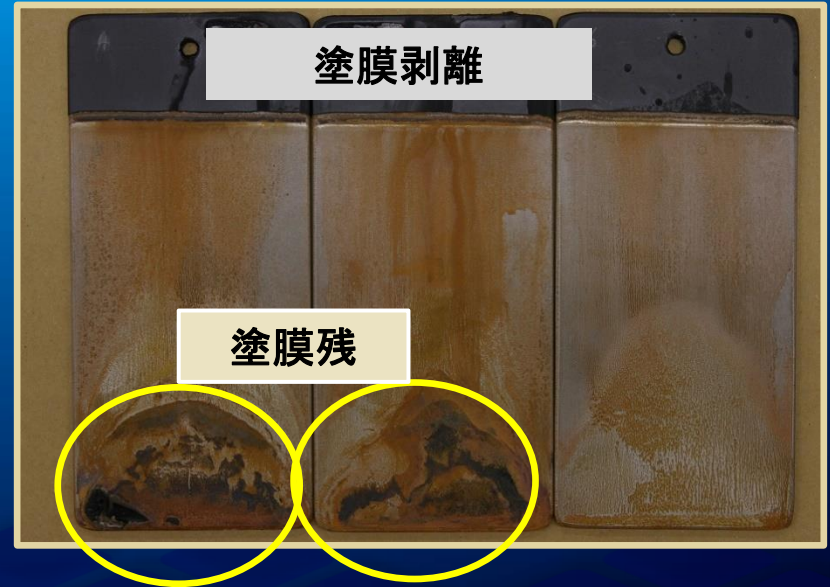
70% H_2SO_4

塗膜剥離

塗膜残
