パン焼オーブンへの断熱塗料塗装  
実施例  
経過観察（第5回）  
～ベーカリーチロル～

2024年11月6日

東京熱化学工業株式会社

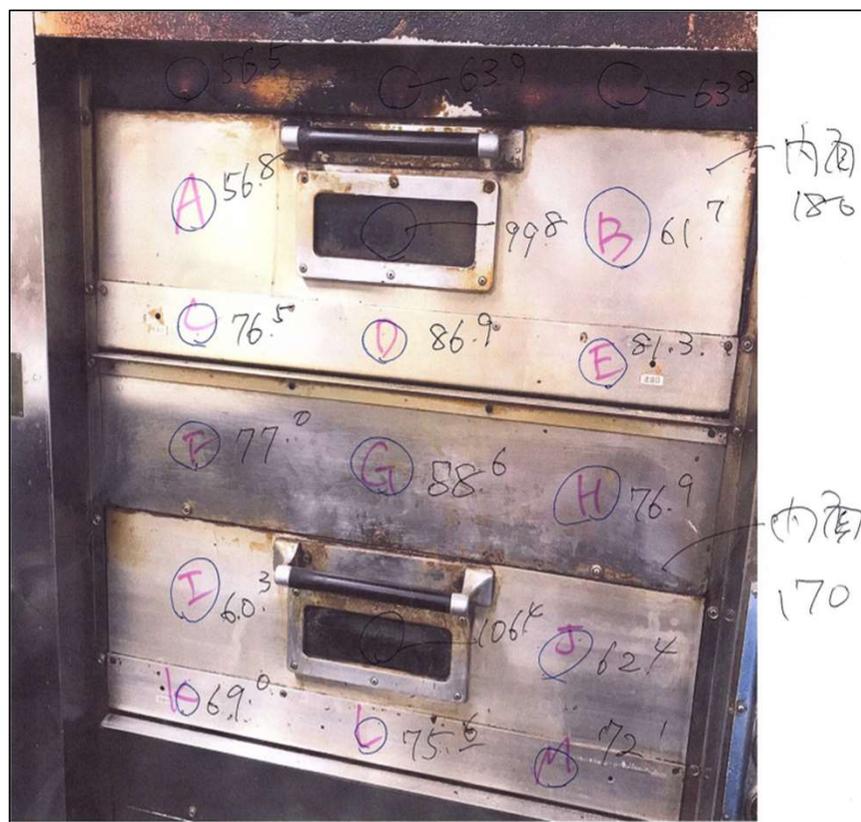
パン焼きオーブドア 温度測定箇所

場所：  
ペーパーカーチロール内、パン焼きオーブンドア

塗布面積：95cm X 95cm

\* 測定箇所は別紙参照

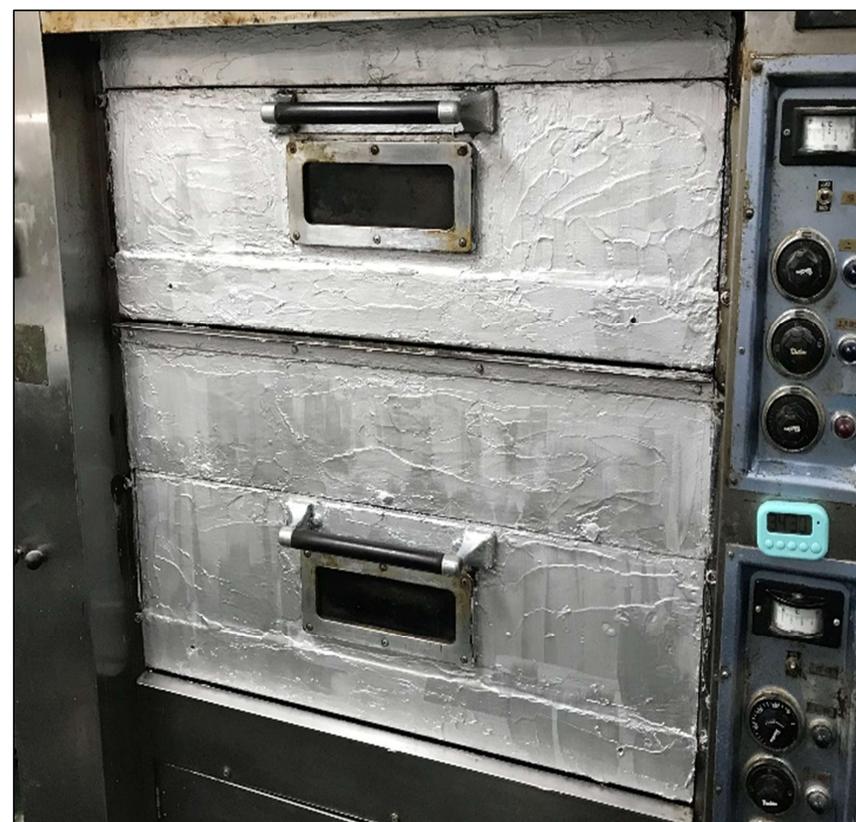
断熱塗料塗装後

平均表面温度は61.2℃であり、塗装前と比較して▲11.5℃/約16%の改善が確認できた。

膜厚変化なし。膜厚の平均値は1212μmであり、2022年7月測定の膜厚1262μmとほぼ同等（測定誤差の範囲）であった。

⇒塗装直後から7か月後に性能は最大値を示したが塗装後28か月経過後も、塗装初期と同等の断熱性能が得られていること、塗膜の剥離が無いことを確認。
