# パン焼き機への断熱塗料塗装 の経過観察 ～ベーカリーチロル～

2025年7月2日

東京熱化学工業株式会社

# 2025年7月2日(3年経過)の観察

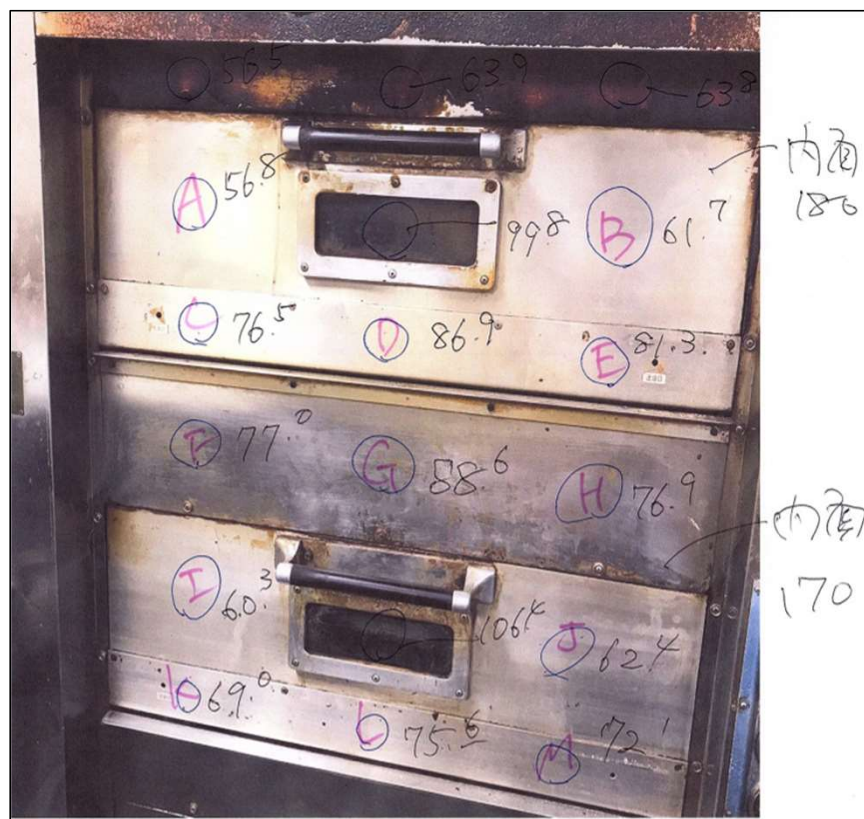
パン焼きオーブンドア 温度測定箇所

\* 測定箇所は別紙参照

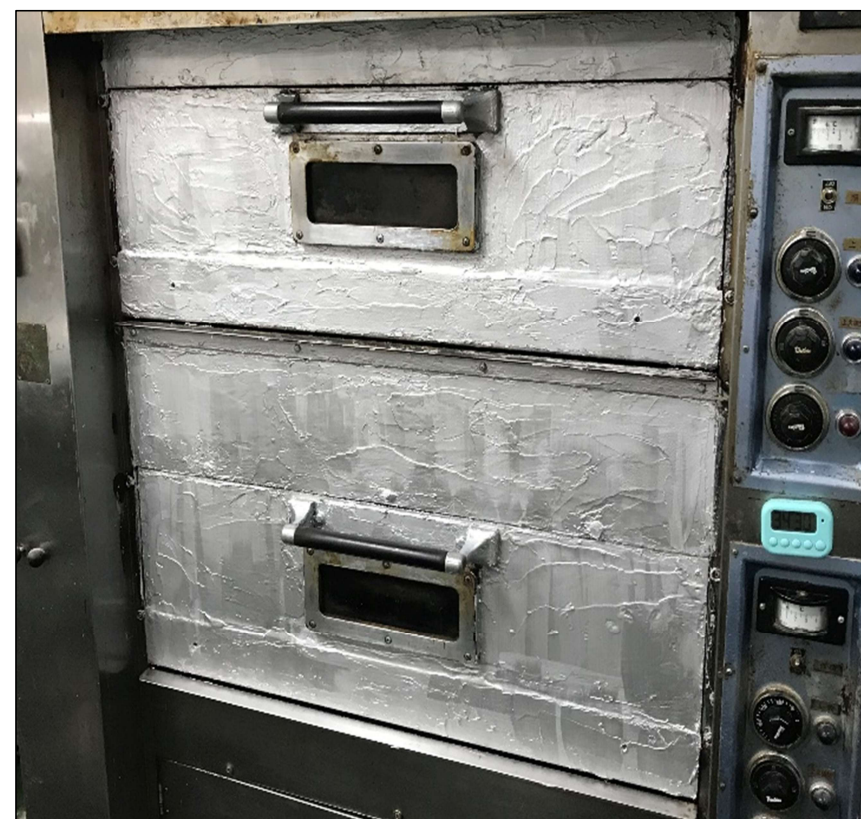
断熱塗料塗装後

平均表面温度は63.3℃であり、塗装前と比較して▲9.4℃の改善が確認できた。

膜厚の平均値は1233μmであり、塗装した際（2022年7月）に測定した膜厚1262μmとほぼ同等（測定誤差の範囲）であった。

⇒塗装後3年経過しましたが、塗装初期と同等の断熱性能が得られていることが確認できました。塗装膜厚に変化もみられません。
