パン焼き機への断熱塗料塗装
の経過観察
～ベーカリーチロル～

2026年2月18日

東京熱化学工業株式会社

2026年2月18日(3年半経過)の観察

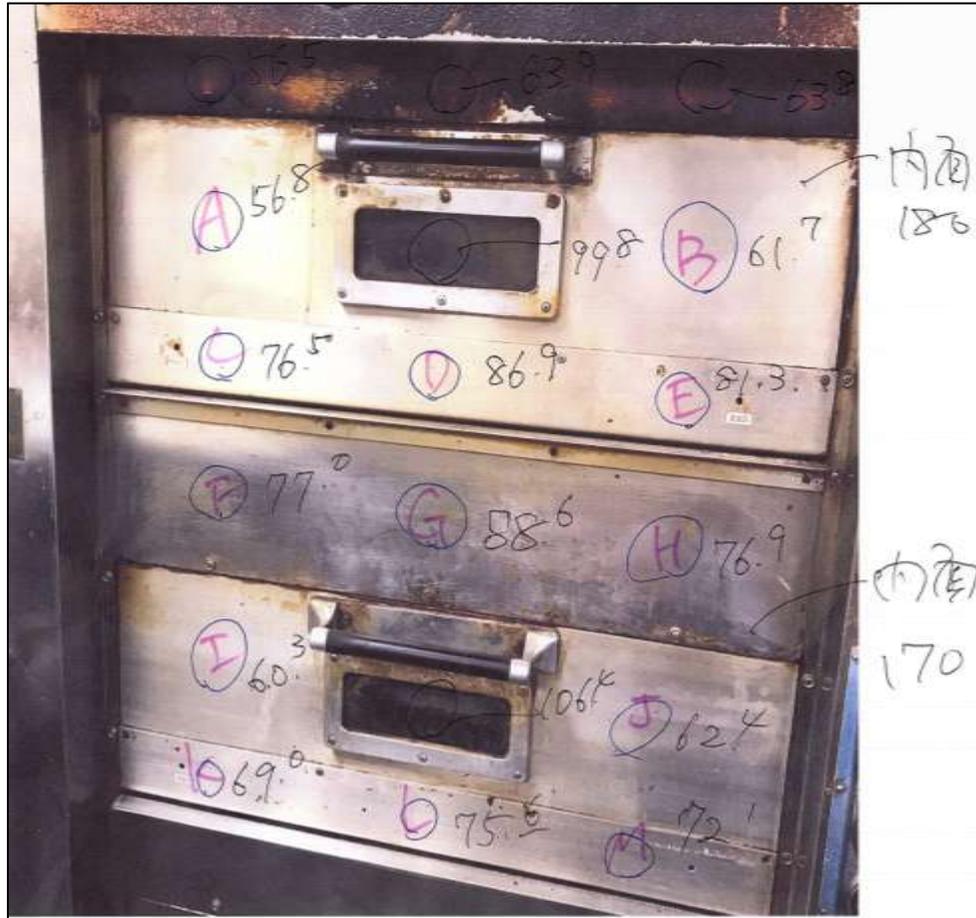
パン焼きオーブンドア 温度測定箇所

* 測定箇所は別紙参照

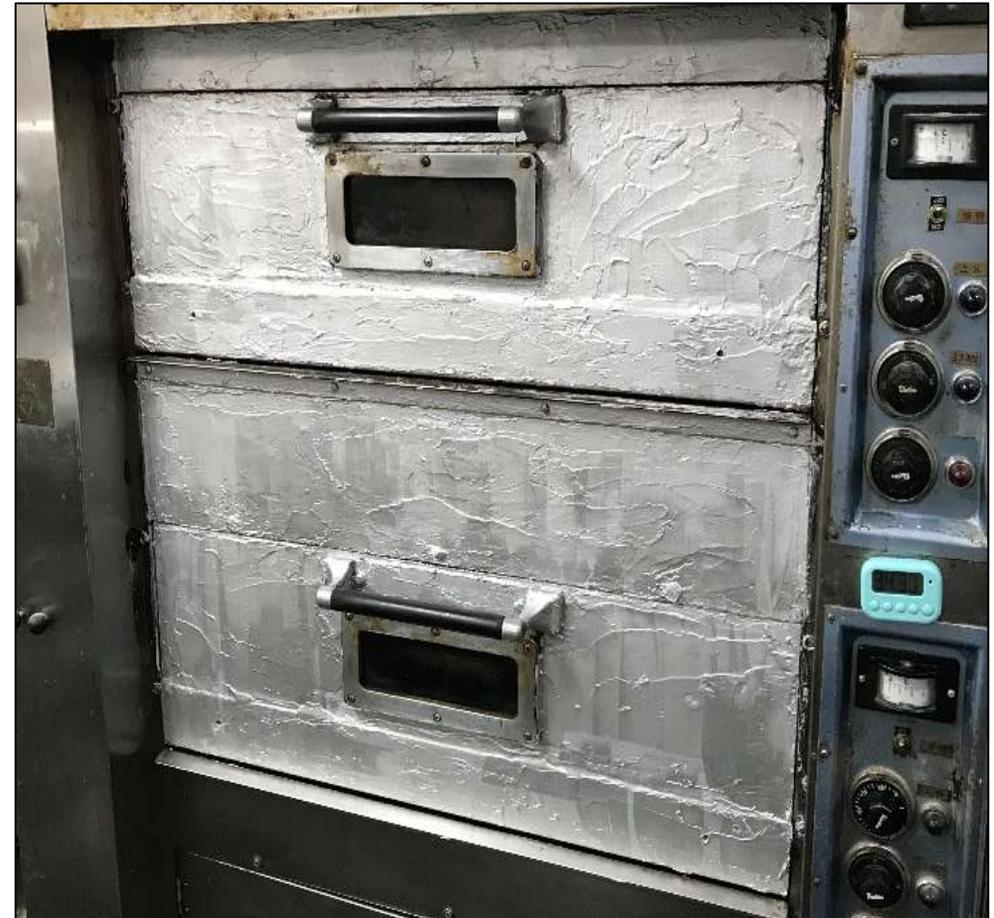
断熱塗料塗装後

⇒塗装後3年半経過しましたが、塗装初期と同等の断熱性能が得られていることが確認できました。塗装膜厚に変化もみられません。

- ・施工後評価
(2022/8/10) 店主より、真夏の作業が大変楽になった。表面温度は10℃程度の低下だが、ドアの前に立つと熱放射が低減され、エアコン冷風がよく感じられた。サーモジン断熱塗料は高温作業場の作業環境改善に効果がある。
- ・6か月後評価
(2023/2/6) 真冬の早朝の作業場はかなり冷え込んでいたが、オーブンの熱が下がりにくくなったため、オーブンのドアを開けると作業場がすぐに暖かくなり、早朝の仕事が楽になった。また、繰り返しのパン焼き時、立上りが早くなり作業効率が良くなった。特に感じているのは、最近、電気代が値上がりしているので、大変助かっている。
- ・14か月後評価
(2023/9/27) 猛暑であったが、作業環境は(断熱塗料を塗った)昨年と変わらなかった。
- ・3年後評価
(2025/7/2) 3年経過しているが、断熱塗料を塗った後の作業環境は変わらない。電気代も削減できている。
- ・3.5年後評価
(2026/2/18) 塗膜の損傷(欠けたりする現象)は全く見られず、塗装直後と変わらない。断熱効果も発揮されている。
