断熱性試験データ

施工場所：ペーカリーチロル内、パン焼きオーブンドア

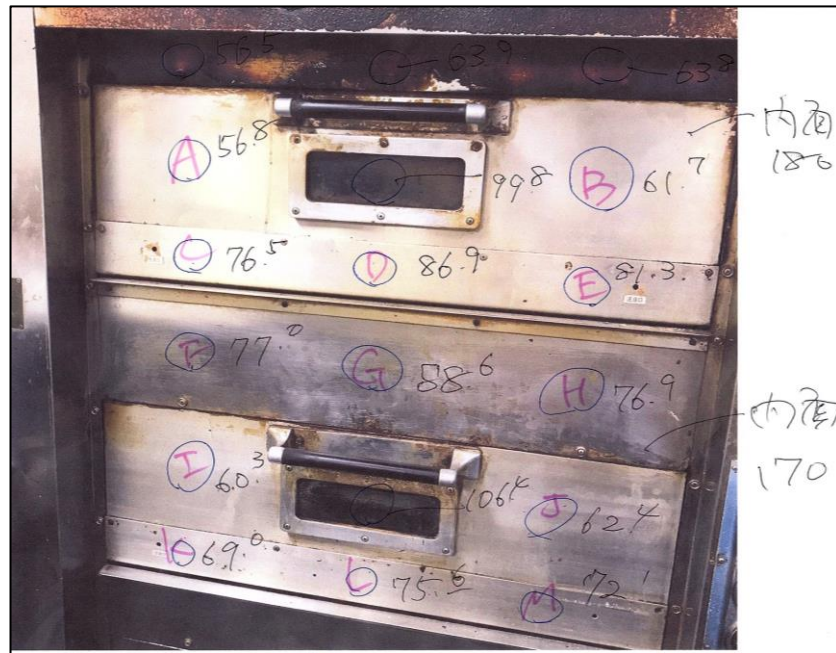
パン焼きオーブンドア 温度測定箇所

施工日：2022/7/28		温度測定日：2022/7/29			温度測定日：2023/2/6		温度測定日：2023/9/27		各工程膜厚測定(μm)						
温度測定箇所		表面温度(°C)			表面温度(°C)		表面温度(°C)		下塗	中塗1後	中塗1	中塗2後	中塗2	上塗後	上塗
		塗装前	塗装後	温度差	塗装6か月後	温度差	塗装14か月後	温度差	A2101BK32S	A1601GR01S		A1601GR01S		A2101SL01M	
上段オープン 内部約180°C	A	56.8	50.5	6.3	45.4	11.4	51.7	5.1	17	549	532	1254	705	1289	35
	B	61.7	53.1	8.6	47.2	14.5	52.9	8.8	11	630	619	1064	434	1121	57
	C	76.5	68.5	8.0	60.9	15.6	62.5	14.0	23	680	657	1014	334	1094	80
	D	86.9	76.8	10.1	73.6	13.3	71.2	15.7	29	720	691	1287	567	1336	49
	E	81.3	72.8	8.5	68.2	13.1	69.3	12.0	20	650	630	1178	528	1269	91
中間部	F	77.0	68.6	8.4	61.8	15.2	62.5	14.5	23	750	727	1322	572	1394	72
	G	88.6	73.3	15.3	64.6	24.0	69.0	19.6	27	690	663	1297	607	1377	80
	H	76.9	66.8	10.1	60.7	16.2	61.5	15.4	23	565	542	1315	750	1368	53
下段オープン 内部約170°C	I	60.3	51.7	8.6	47.8	12.5	49.3	11.0	21	563	542	1181	618	1235	54
	J	62.4	50.9	11.5	48.3	14.1	50.5	11.9	19	510	491	1289	779	1378	89

K	69.0	59.2	9.8	55.4	13.6	56.7	12.3	21	509	488	1147	638	1206	59
	L	75.6	65.1	10.5	62.6	13.0	64.9	10.7	22	580	558	1141	561	1195	54
	M	72.1	64.5	7.6	62.8	9.3	64.9	7.2	27	486	459	1083	597	1144	61
平均膜厚/温度		72.7	63.2	9.5	58.4	14.3	60.5	12.2	21.8	606.3	584.5	1197.8	591.5	1262.0	64.2
塗装方法										ローラー	ハケ(10%水希釈)		コテ塗り(希釈なし)		ハケ塗り

*測定箇所は別紙参照

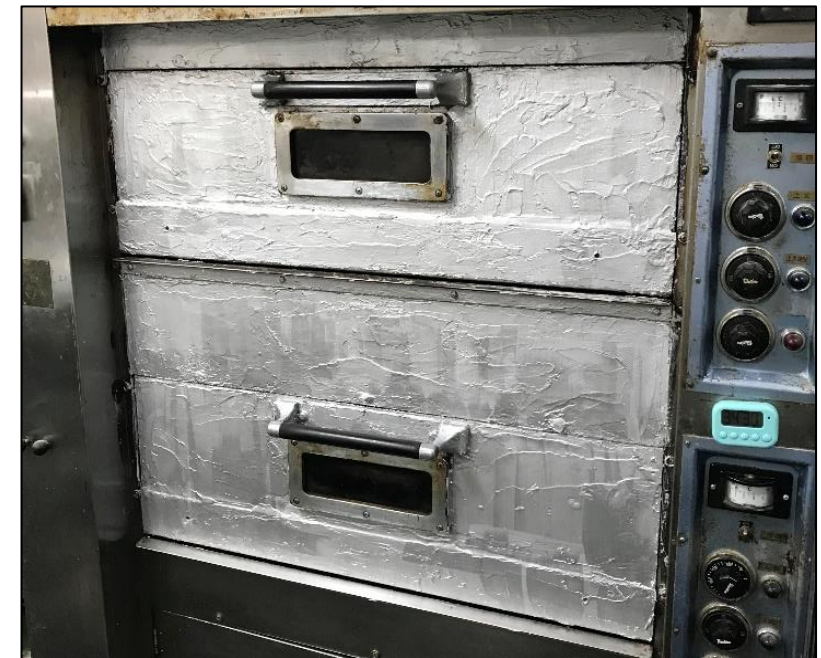
オーブンドア断熱塗料塗装後

- * 施工後評価：店主より、真夏の作業が大変楽になった。表面温度は10°C程度の低下だが、
(2022/8/10) ドアの前に立つと熱放射が低減され、エアコン冷風がよく感じられた。
サーモジン断熱塗料は高温作業場の作業環境改善に効果がある。
- * 6か月後評価：真冬の早朝の作業場はかなり冷え込んでいたが、オーブンの熱が下がりにくくなったため、
(2023/2/6) オープンのドアを開けると作業場がすぐに暖かくなり、早朝の仕事が楽になった。
また、繰り返しのパン焼き時、立上りが早くなり作業効率が良くなった。
特に感じているのは、最近、電気代が値上がりしているの、大変助かっている。
- * 14か月後評価：今年の夏は猛暑であったが、作業環境は（断熱塗料を塗った）昨年と変わらなかった。
(2023/9/27)
