千ム二251

高温・高濃度 硫酸

浸漬(過酷)試験結果報告

2023.3.16 東京熱化学工業(株)

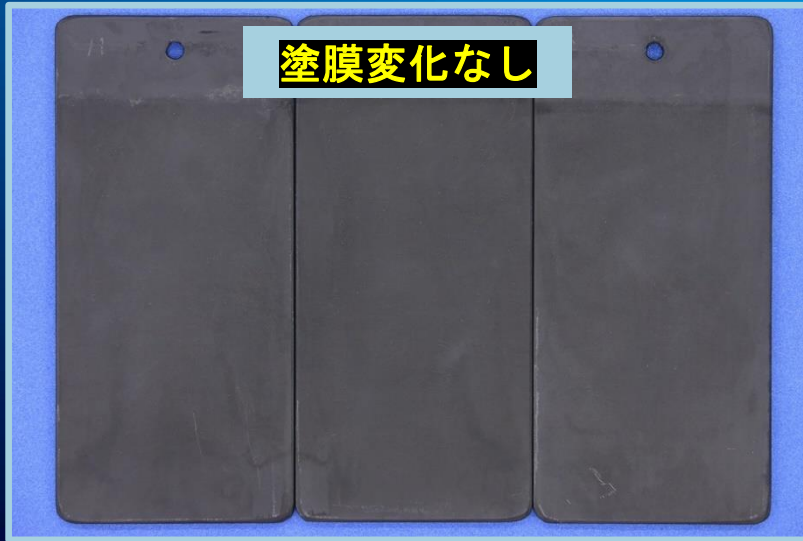
50% H_2SO_4

4.1.耐酸性試験(S-TEN材:耐硫酸・塩酸露点腐食鋼+チムニ251)

塗膜変化なし

1)50% H_2SO_4 に80°C×1週間浸漬した結果、塗膜に変化は見られませんでした。
(鉛筆硬度で若干の低下が見られました。)

S-TEN材及びSS材ともに塗板に異常は見られませんでした。
鉛筆硬度で若干の低下が見られます。

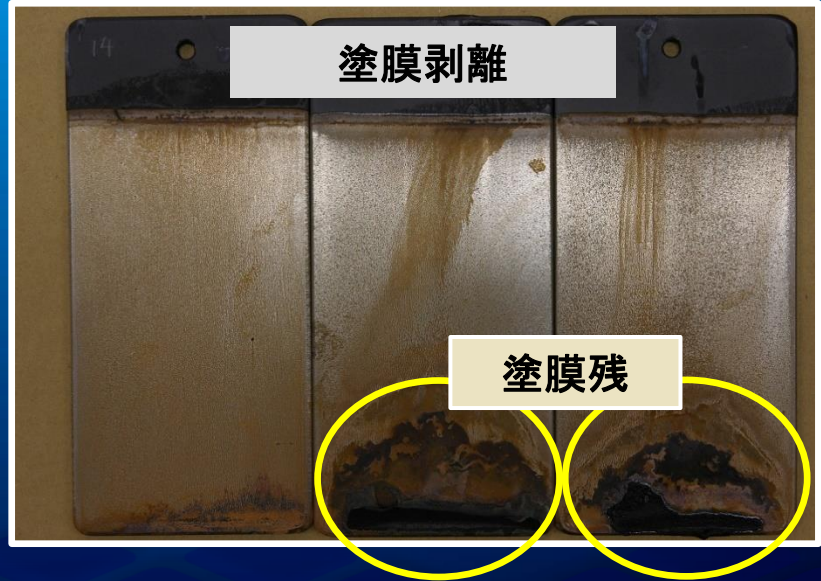
70% H_2SO_4

塗膜剥離

塗膜残

2)70% H_2SO_4 に80°C×1週間浸漬した結果、塗膜はほとんど無くなっていました。
塗板下部に塗膜残があることから、吃水線付近より腐食または剥離が進行したと推定しています。

いずれの塗膜もほぼなくなっており、基材がむき出しの状態となっていました。
試験片下部に塗膜残を確認できる事から、吃水線付近より下部方向に向かって腐食(膜剥離)が進行したと推定しています。

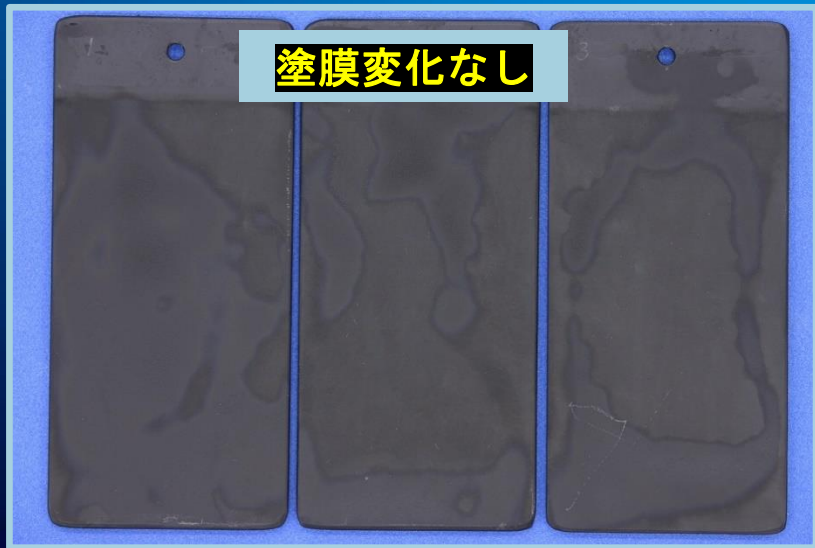
50% H_2SO_4

4.2.耐酸性試験 (SS材:一般鋼+チムニ251)

塗膜変化なし

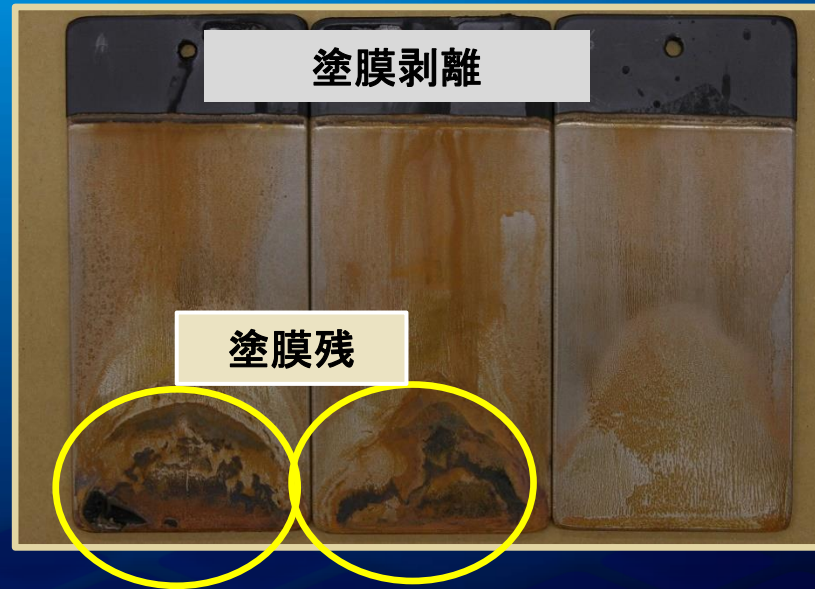
70% H_2SO_4

塗膜剥離

塗膜残
