# パン焼き機への断熱塗料塗装 の経過観察 ～ベーカリーチロル～

2026年10月5日

東京熱化学工業株式会社

# 2026年10月5日(4年2か月経過)の観察

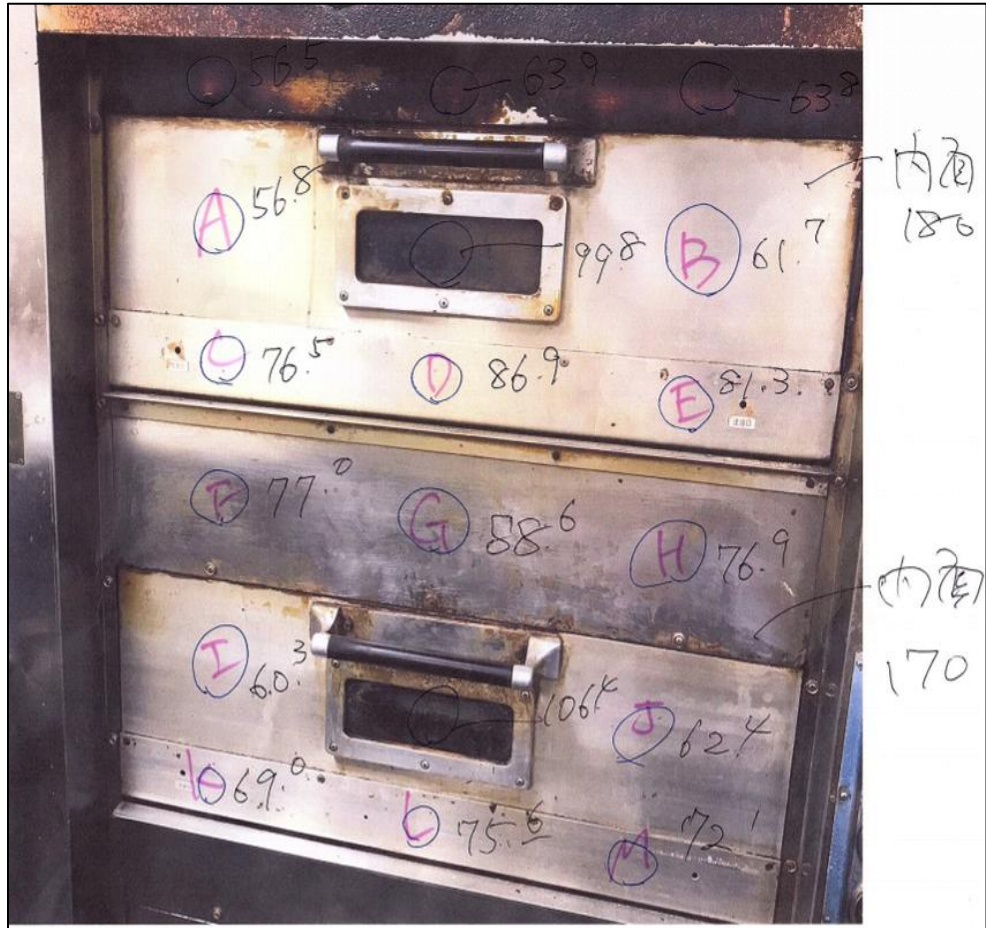
パン焼きオーブンドア 温度測定箇所

施工場所： ベーカリーチロール内、パン焼きオーブンドア      塗布面積： 9 5 c m X 9 5 c m

\* 測定箇所は別紙参照      室温:28 ℃      室温:23 ℃      室温:25 ℃

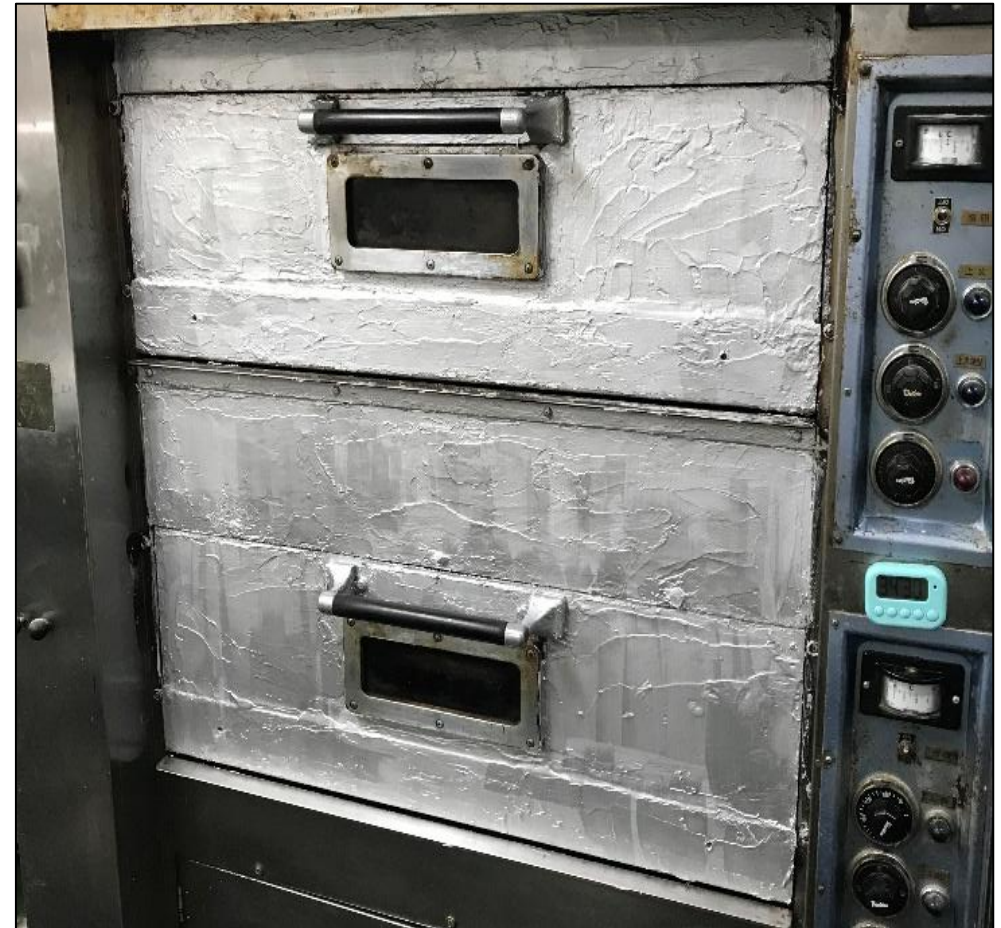
断熱塗料塗装後

膜厚の平均値は1230μmであり、塗装した際（2022年7月）に測定した膜厚1262μmとほぼ同等（測定誤差の範囲）であった。

⇒塗装後4年2か月経過しましたが、塗装初期と同等の断熱性能が得られていることが確認できました。塗装膜厚に変化もみられません。

- ・施工後評価  
(2022/8/10) 店主より、真夏の作業が大変楽になった。表面温度は10℃程度の低下だが、ドアの前に立つと熱放射が低減され、エアコン冷風がよく感じられた。サーモジン断熱塗料は高温作業場の作業環境改善に効果がある。
- ・6か月後評価  
(2023/2/6) 真冬の早朝の作業場はかなり冷え込んでいたが、オーブンの熱が下がりにくくなったため、オーブンのドアを開けると作業場がすぐに暖かくなり、早朝の仕事が楽になった。また、繰り返しのパン焼き時、立上りが早くなり作業効率が良くなった。特に感じているのは、最近、電気代が値上がりしているので、大変助かっている。
- ・14か月後評価  
(2023/9/27) 猛暑であったが、作業環境は(断熱塗料を塗った)昨年と変わらなかった。
- ・3年後評価  
(2025/7/2) 3年経過しているが、断熱塗料を塗った後の作業環境は変わらない。電気代も削減できている。
- ・3.5年後評価  
(2026/2/18) 塗膜の損傷(欠けたりする現象)は全く見られず、塗装直後と変わらない。断熱効果も発揮されている。
- ・4年2か月後評価  
(2026/10/5) 特に問題なく使い続けている。

⇒東京熱化学工業は、引き続き経過観察を継続します。
